會議紀錄

附件 1：113 年度現場查核說明及建議執行情形

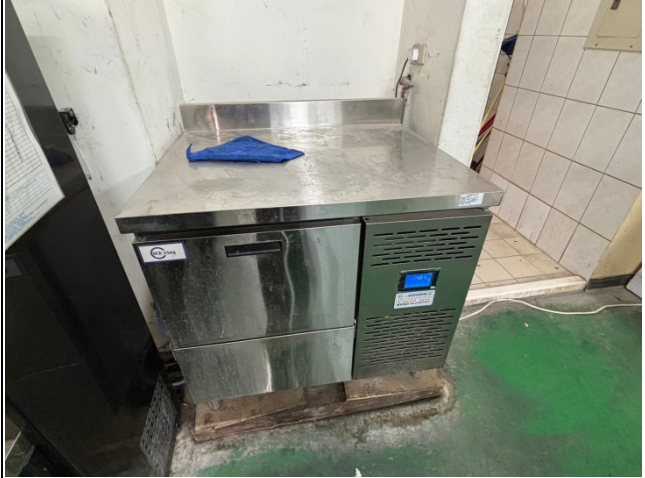
<p>(1)地點：技擊館(舉重教室)</p> <p>(2)法令依據： 《職業安全衛生法》第 6 條 雇主對下列事項應有符合規定之必要安全衛生設備及措施： 三、防止電、熱或其他之能引起之危害。</p> <p>(3)發現說明： 製冰機尚未設置預防感電之安全設備(漏電斷路器)。</p> <p>(4)改善建議： 建議將製冰機設置漏電斷路器。</p> <p>改善情形：經查製冰機本身具漏電斷漏器</p>		設施管理組

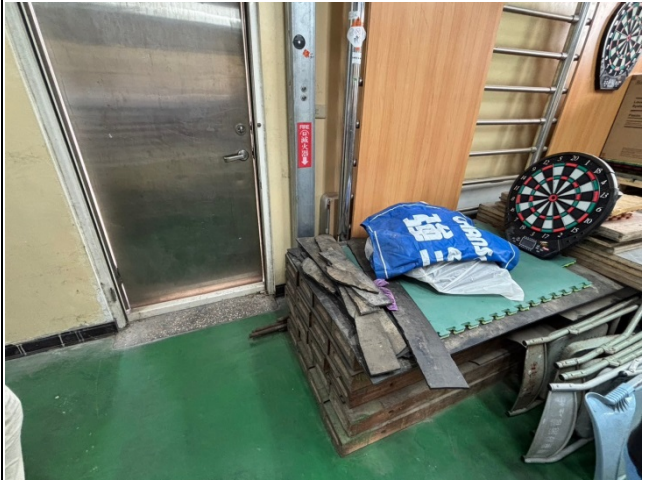
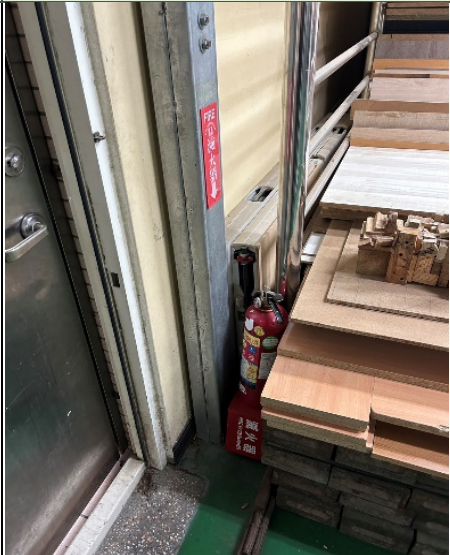
設施管理組	6-1

<p>(1)地點：技擊館(舉重教室) (2)法令依據： 《職業安全衛生設施規則》第 159 條 雇主對物料之堆放，應依下列規定： 六、不得妨礙消防器具之緊急使用。 (3)發現說明： 1.消防栓前堆放物品。 2.滅火器沒有在正確的位置。 (4)改善建議： 1.物品堆放應以不妨礙消防器具緊急使用為原則。 2.建議將滅火器移放置正確位置。 改善情形：已歸位。</p>

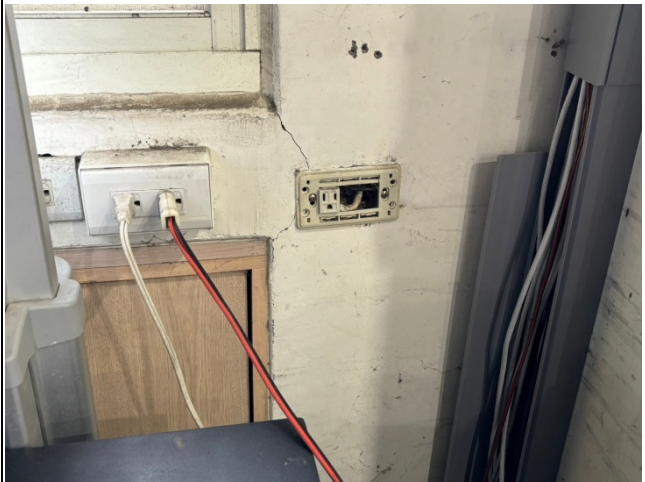
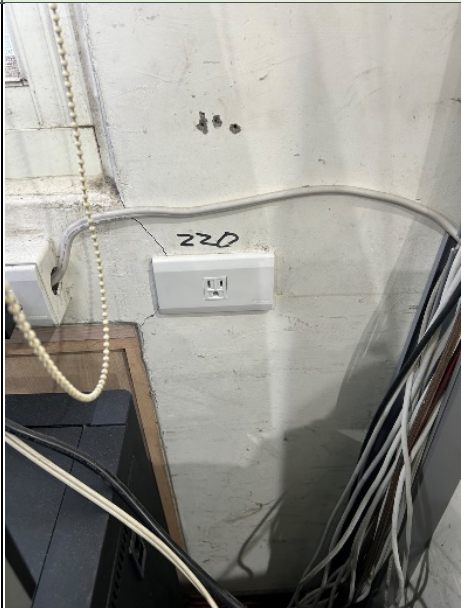
設施管理組	7-1

<p>(1)地點：技擊館(舉重教室) (2)法令依據： 《職業安全衛生設施規則》第 241 條 雇主對於電氣機具之帶電部分（電熱器之發熱體部分，電焊機之電極部分等，依其使用目的必須露出之帶電部分除外），如勞工於作業中或通行時，有因接觸（含經由導電體而接觸者，以下同）或接近致發生感電之虞者，應設防止感電之護圍或絕緣被覆。但電氣機具設於配電室、控制室、變電室等被區隔之場所，且禁止電氣作業有關人員以外之人員進入者；或設置於電桿、鐵塔等已隔離之場所，且電氣作業有關人員以外之人員無接近之虞之場所者，不在此限。 (3)發現說明： 插座無護蓋，人員有感電危害之虞。 (4)改善建議： 建議增加插座護蓋。 改善情形：已改善完成。</p>

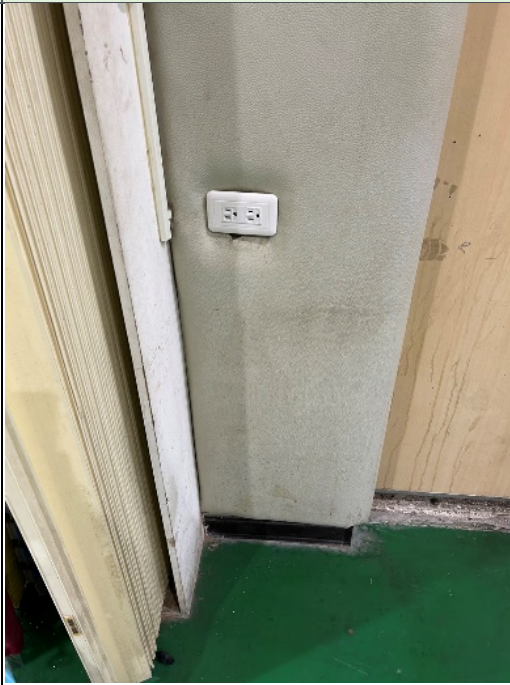
設施管理組	8-1

稽核照片	法令依據及發現說明	改善情形及照片	改善單位	備註
 	<p>(1)地點：技擊館(舉重教室)</p> <p>(2)法令依據： 《職業安全衛生設施規則》第 241 條 雇主對於電氣機具之帶電部分（電熱器之發熱體部分，電焊機之電極部分等，依其使用目的必須露出之帶電部分除外），如勞工於作業中或通行時，有因接觸（含經由導電體而接觸者，以下同）或接近致發生感電之虞者，應設防止感電之護圍或絕緣被覆。但電氣機具設於配電室、控制室、變電室等被區隔之場所，且禁止電氣作業有關人員以外之人員進入者；或設置於電桿、鐵塔等已隔離之場所，且電氣作業有關人員以外之人員無接近之虞之場所者，不在此限。</p> <p>(3)發現說明： 插座無護蓋，人員有感電危害之虞。</p>

稽核照片	法令依據及發現說明	改善情形及照片	改善單位	備註
	<p>(4)改善建議： 建議增加插座護蓋。</p> <p>改善情形：已改善完成。</p>			
 	<p>(1)地點：技擊館(舉重教室)</p> <p>(2)法令依據： 《職業安全衛生設施規則》第 241 條 雇主對於電氣機具之帶電部分 (電熱器之發熱體部分，電焊機之電極部分等，依其使用目的必須露出之帶電部分除外)，如勞工於作業中或通行時，有因接觸 (含經由導體而接觸者，以下同)或接近致發生感電之虞者，應設防止感電之護圍或絕緣被覆。但電氣機具設於配電室、控制室、變電室等被區隔之場所，且禁止電氣作業有關人員以外之人員進入者；或設置於電桿、鐵塔等已隔離之場所，且電氣作業有關人員以外之人員無接近之虞之場所者，不在此限。</p> <p>(3)發現說明： 插座無護蓋，人員有感電危害之虞。</p> <p>(4)改善建議： 建議增加插座護蓋。</p>	 	設施管理組	9-1

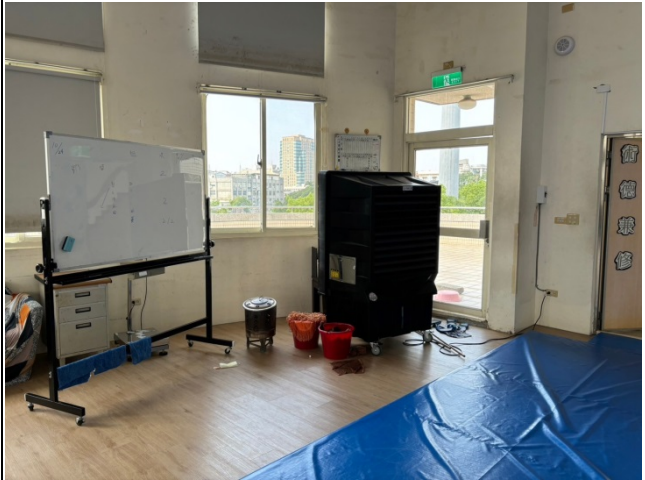
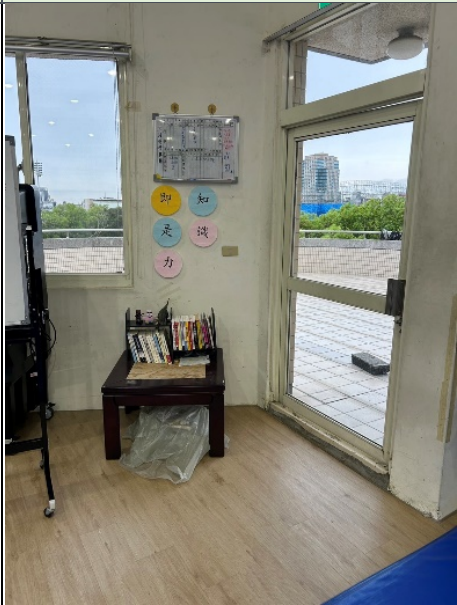
設施管理組	14-1

<p>(1)地點：技擊館(角力教室)</p> <p>(2)法令依據： 《職業安全衛生設施規則》第 34 條 雇主對不經常使用之緊急避難用出口、通道或避難器具，應標示其目的，且維持隨時能應用之狀態。</p> <p>(3)發現說明： 緊急避難用出口有障礙物。</p> <p>(4)改善建議： 確保緊急避難出口路徑順暢。</p> <p>改善情形：已改善完成。</p>

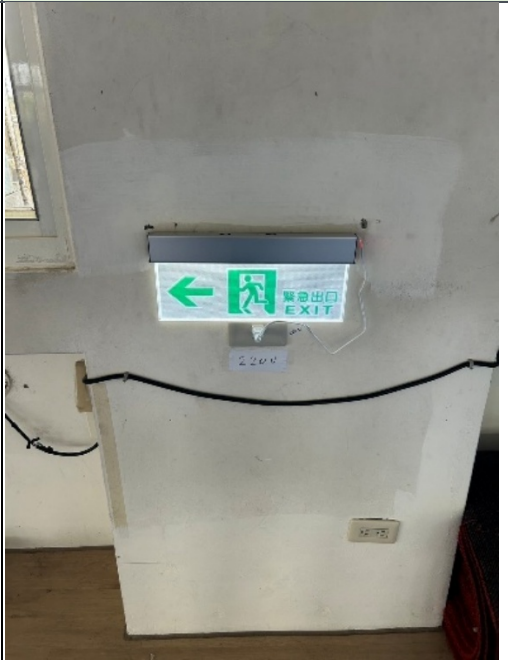
設施管理組	17

稽核照片	法令依據及發現說明	改善情形及照片	改善單位	備註
 	<p>(1)地點：技擊館(角力教室)</p> <p>(2)法令依據： 《職業安全衛生法》第 6 條 雇主對下列事項應有符合規定之必要安全衛生設備及措施： 三、防止電、熱或其他之能引起之危害。</p> <p>(3)發現說明： 緊急避難燈通常使用 110V，插座下方寫 220V。</p> <p>(4)改善建議： 確認此緊急出口標示電壓是 110V 還是 220V。</p> <p>改善情形：已改善完成。</p>

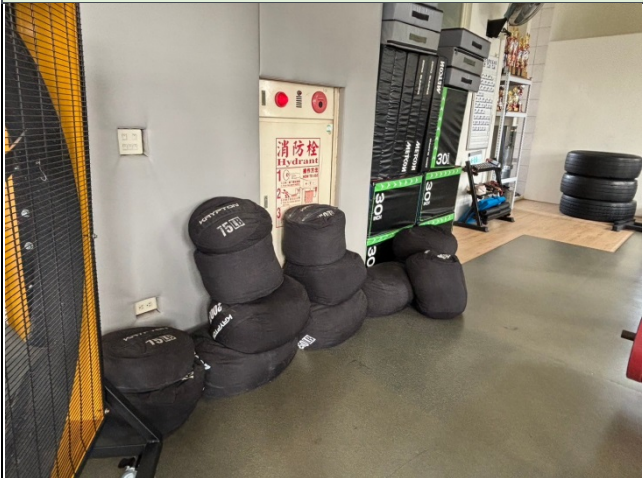
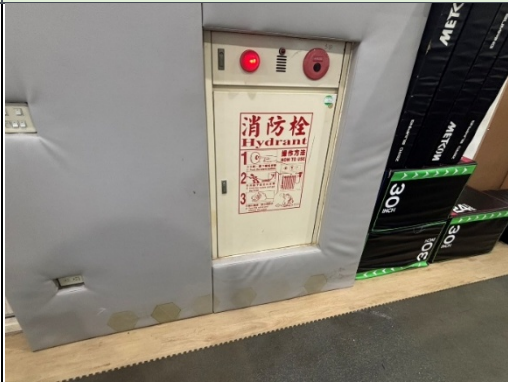
設施管理組	19

<p>(1)地點：技擊館(角力教室)</p> <p>(2)法令依據： 《職業安全衛生設施規則》第 159 條 雇主對物料之堆放，應依下列規定： 六、不得妨礙消防器具之緊急使用。</p> <p>(3)發現說明： 消防栓前堆放物品。</p> <p>(4)改善建議： 物品堆放應以不妨礙消防器具緊急使用為原則。</p> <p>改善情形：已改善完成。</p>

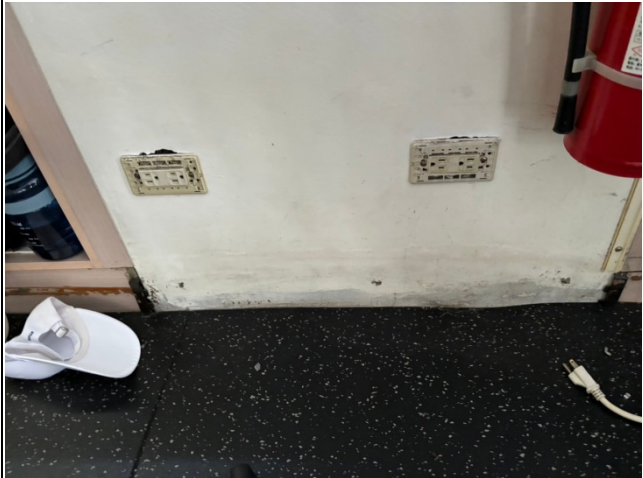
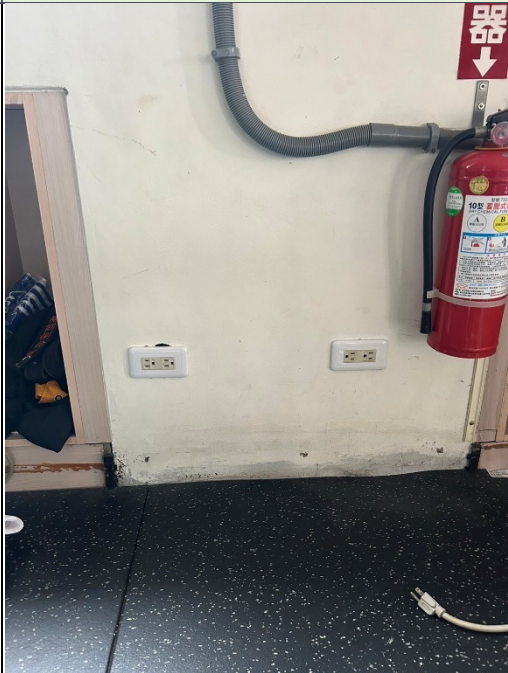
設施管理組	23

<p>(1)地點：技擊館(角力教室) 《職業安全衛生設施規則》第 241 條 雇主對於電氣機具之帶電部分 (電熱器之發熱體部分，電焊機之電極部分等，依其使用目的必須露出之帶電部分除外)，如勞工於作業中或通行時，有因接觸 (含經由導電體而接觸者，以下同)或接近致發生感電之虞者，應設防止感電之護圍或絕緣被覆。但電氣機具設於配電室、控制室、變電室等被區隔之場所，且禁止電氣作業有關人員以外之人員進入者；或設置於電桿、鐵塔等已隔離之場所，且電氣作業有關人員以外之人員無接近之虞之場所者，不在此限。</p> <p>(3)發現說明： 插座無護蓋，人員有感電危害之虞。</p> <p>(4)改善建議： 建議增加插座護蓋。</p> <p>改善情形：已改善完成。</p>

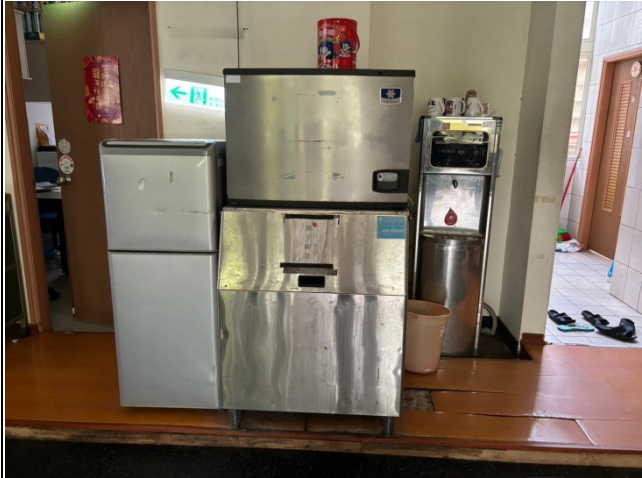
<p>(1)地點：技擊館(柔道教室)</p> <p>(2)法令依據： 《職業安全衛生法》第 6 條 雇主對下列事項應有符合規定之必要安全衛生設備及措施： 三、防止電、熱或其他之能引起之危害。</p> <p>(3)發現說明： 製冰機尚未設置預防感電之安全設備(漏電斷路)</p> <p>(4)改善建議： 將製冰機設置漏電斷路器。</p> <p>改善情形：經查製冰機本身具漏電斷漏器。</p>	 	設施管理組	24

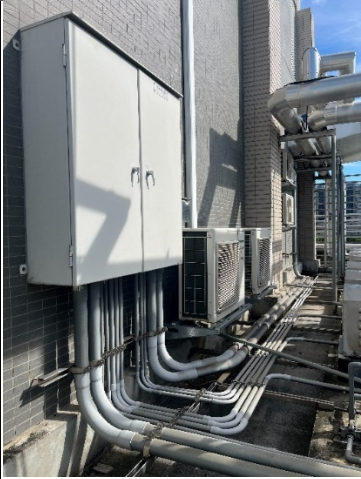
稽核照片	法令依據及發現說明	改善情形及照片	改善單位	備註
	<p>有關人員以外之人員進入者；或設置於電桿、鐵塔等已隔離之場所，且電氣作業有關人員以外之人員無接近之虞之場所者，不在此限。</p> <p>(3)發現說明： 變電箱未關閉。</p> <p>(4)改善建議： 變電箱應關閉，並應增強人員教育訓練，增強人員安全意識。</p> <p>改善情形：已完成改善。</p>

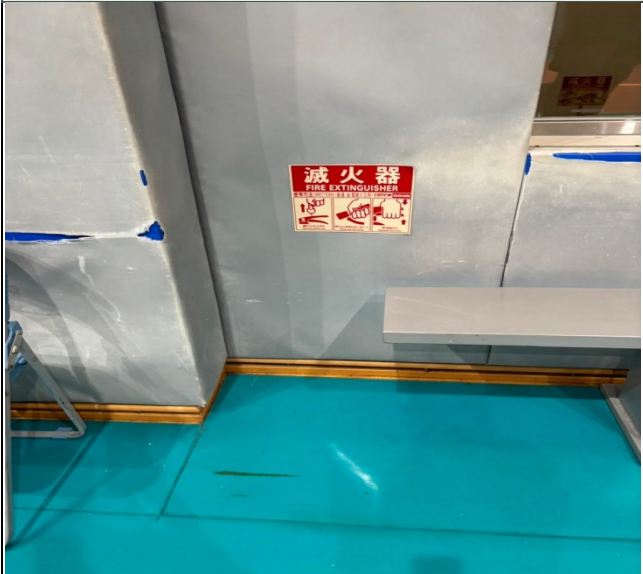
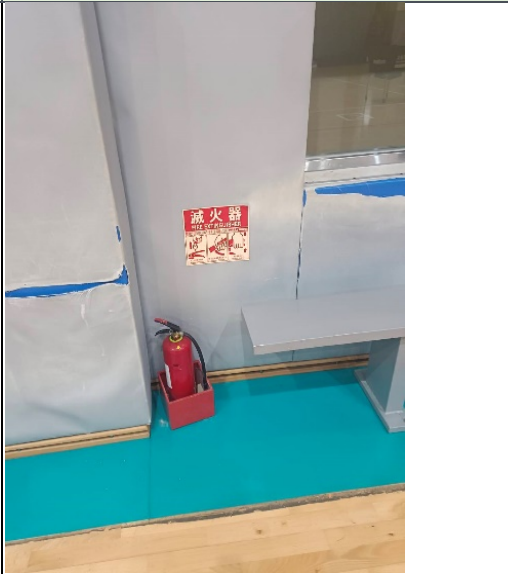
設施管理組	34

<p>(1)地點：鶴鳴樓(排球場)</p> <p>(2)法令依據： 《職業安全衛生設施規則》第 159 條 雇主對物料之堆放，應依下列規定： 六、不得妨礙消防器具之緊急使用。</p> <p>(3)發現說明： 設有滅火器位置，未見滅火器。</p> <p>(4)改善建議： 找出滅火器並放置規定位置。</p> <p>改善情形：已歸位。</p>

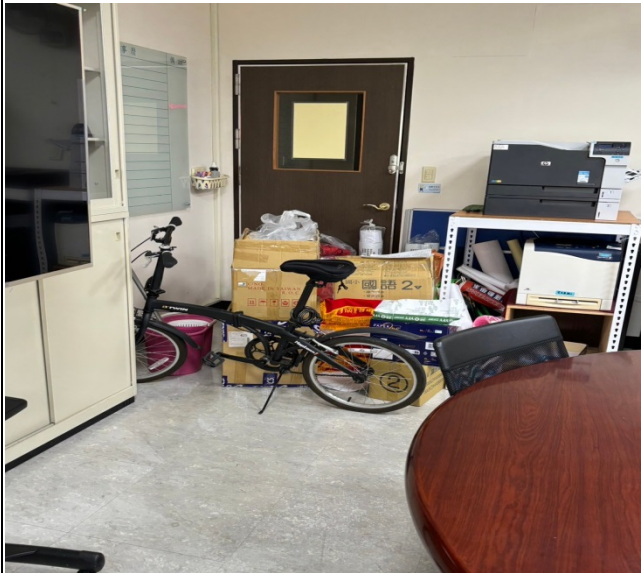
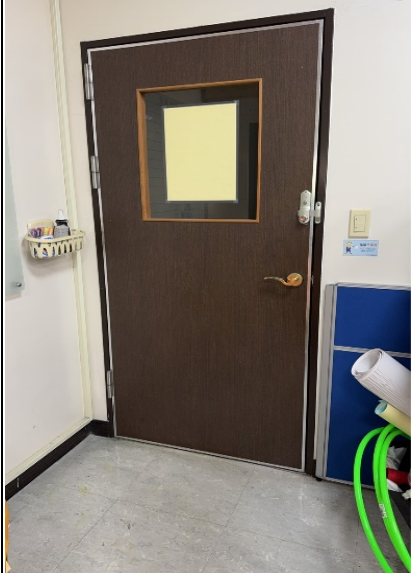
球類系	36

<p>(1)地點：鶴鳴樓(球類運動系辦學系)</p> <p>(2)法令依據： 《職業安全衛生設施規則》第 34 條 雇主對不經常使用之緊急避難用出口、通道或避難器具，應標示其目的，且維持隨時能應用之狀態。</p> <p>(3)發現說明： 緊急逃生通道有障礙物。</p> <p>(4)改善建議： 緊急逃生通道應保持暢通。</p> <p>改善情形：已改善完成。</p>

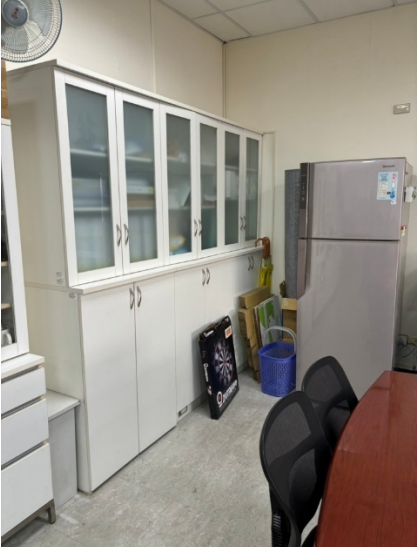
<p>(1)地點：鶴鳴樓(技擊運動學系)</p> <p>(2)法令依據： 《職業安全衛生設施規則》第 34 條 雇主對不經常使用之緊急避難用出口、通道或避難器具，應標示其目的，且維持隨時能應用之狀態。</p> <p>(3)發現說明： 緊急逃生通道有障礙物。</p> <p>(4)改善建議： 緊急逃生通道應保持暢通。</p> <p>改善情形：規劃改善中。</p>		技擊系	37

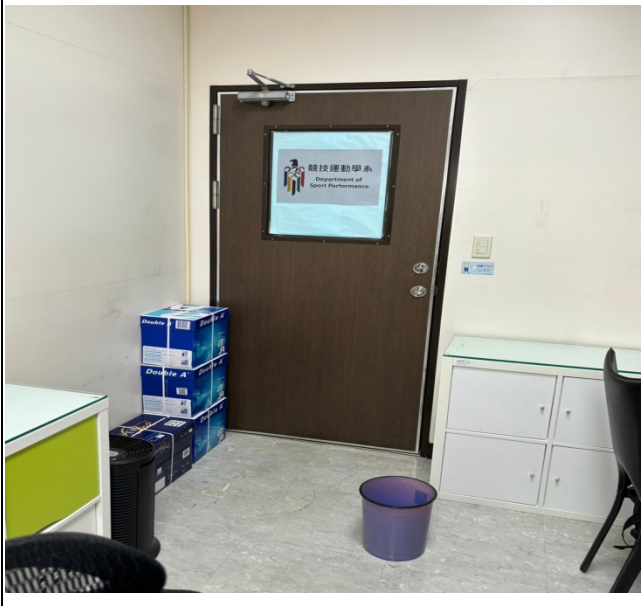
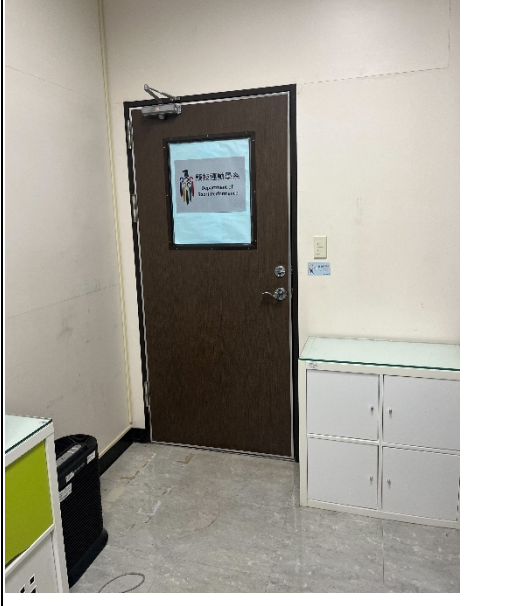
競技系	38

<p>(1)地點：鶴鳴樓(競技運動學系)</p> <p>(2)法令依據： 《職業安全衛生設施規則》第 34 條 雇主對不經常使用之緊急避難用出口、通道或避難器具，應標示其目的，且維持隨時能應用之狀態。</p> <p>(3)發現說明： 緊急逃生通道有障礙物。</p> <p>(4)改善建議： 緊急逃生通道應保持暢通。</p> <p>改善情形：已完成改善。</p>

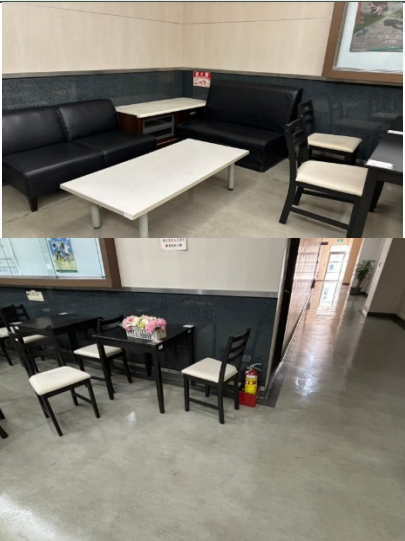
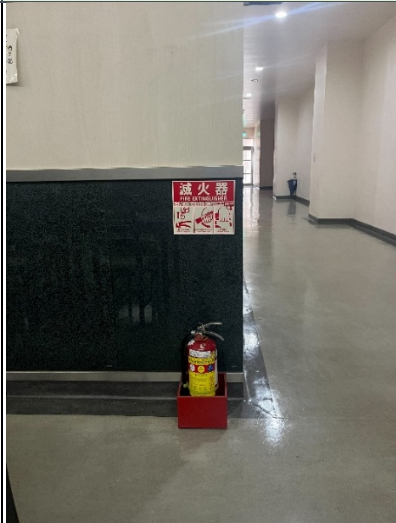
營繕組	39

<p>(1)地點：鶴鳴樓(2F) (2)法令依據： 《職業安全衛生設施規則》第 159 條 雇主對物料之堆放，應依下列規定： 六、不得妨礙消防器具之緊急使用。 (3)發現說明： 滅火器沒有在規定位置。 (4)改善建議： 滅火器應放置規定位置。 改善情形：已完成改善。</p>

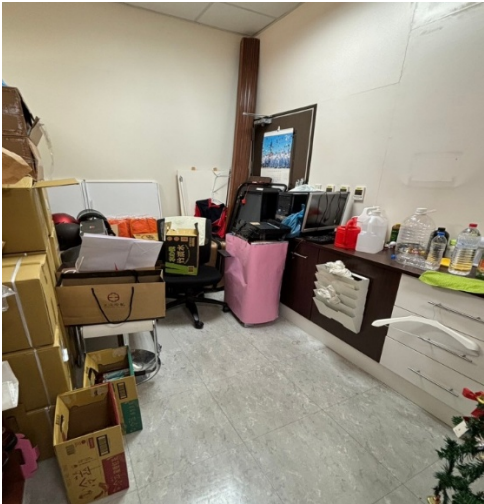
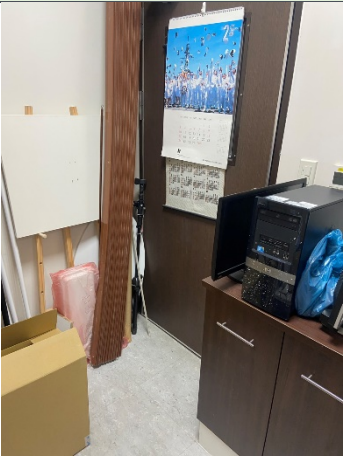
學務長室	40

<p>(1)地點：鶴鳴樓(學務長室)</p> <p>(2)法令依據： 《職業安全衛生設施規則》第 34 條 雇主對不經常使用之緊急避難用出口、通道或避難器具，應標示其目的，且維持隨時能應用之狀態。</p> <p>(3)發現說明： 緊急逃生通道有障礙物。</p> <p>(4)改善建議： 緊急逃生通道應保持暢通。</p> <p>改善情形：已改善完成。</p>

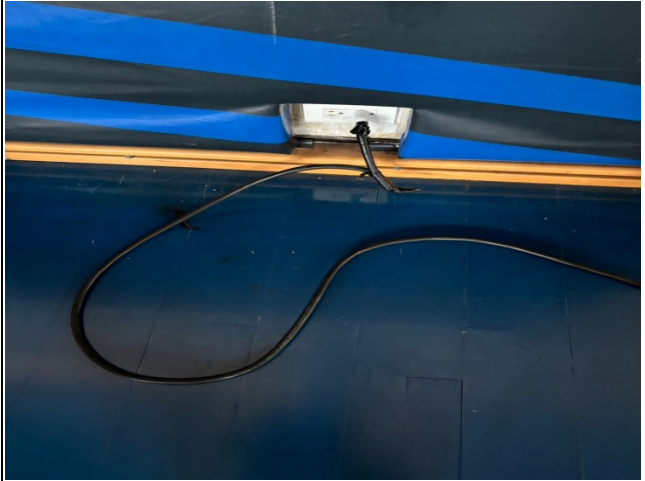
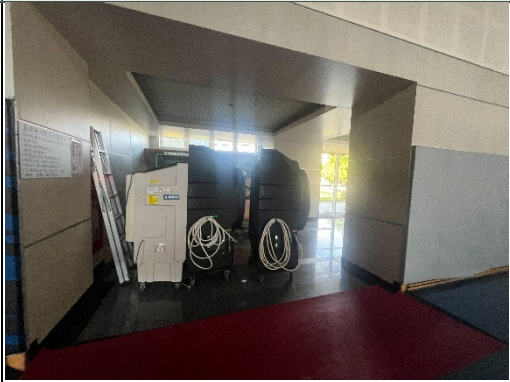
設施管理組	42

<p>(1)地點：鶴鳴樓(籃球場)</p> <p>(2)法令依據： 《職業安全衛生法》第 6 條 雇主對下列事項應有符合規定之必要安全衛生 設備及措施： 三、防止電、熱或其他之能引起之危害。</p> <p>(3)發現說明： 電線未整理，有絆倒的風險。</p> <p>(4)改善建議： 建議將電線整理收好。</p> <p>改善情形：已整理完成</p>

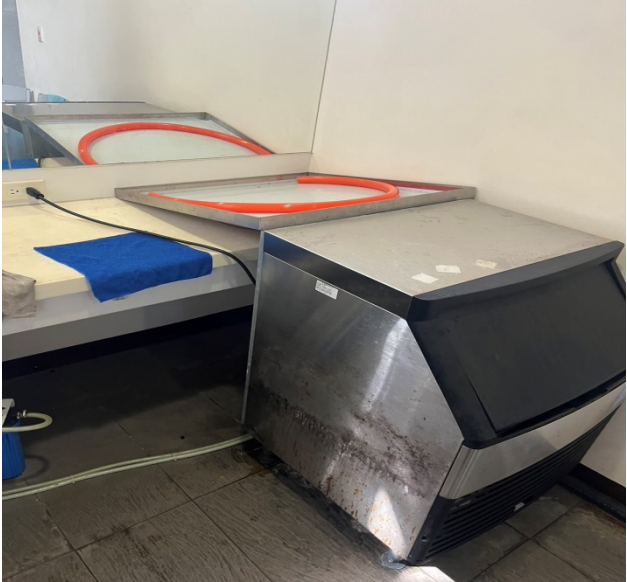
<p>(1)地點：鶴鳴樓(籃球場男廁)</p> <p>(2)法令依據： 《職業安全衛生法》第 6 條 雇主對下列事項應有符合規定之必要安全衛生設備及措施： 三、防止電、熱或其他之能引起之危害。</p> <p>(3)發現說明： 製冰機尚未設置預防感電之安全設備(漏電斷路)</p> <p>(4)改善建議： 將製冰機設置漏電斷路器。</p> <p>改善情形：經查製冰機本身具漏電斷漏器。</p>		設施管理組	43

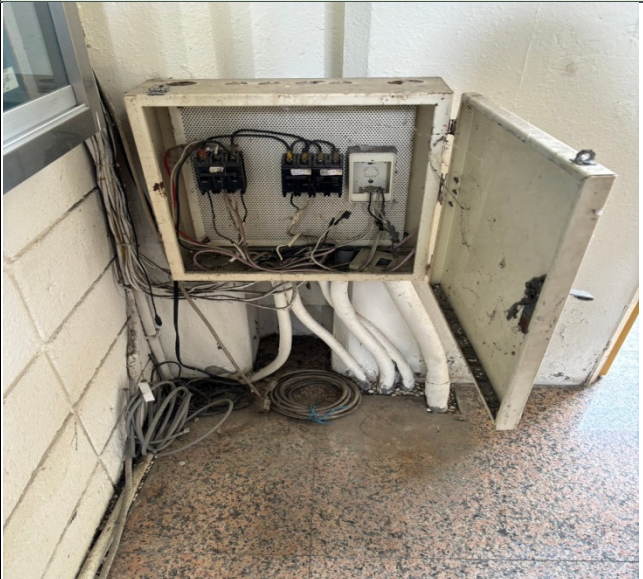
<p>接觸者，以下同) 或接近致發生感電之虞者，應設防止感電之護圍或絕緣被覆。</p> <p>(3)發現說明： 電控箱尚未依規定設置中隔板。</p> <p>(4)改善建議： 應依規定設置中隔板，以防人員感電之虞。</p> <p>改善情形：廠商修改中。</p>

稽核照片	法令依據及發現說明	改善情形及照片	改善單位	備註
	<p>標識。</p>			
 	<p>(1)地點：田徑場大廳 (2)法令依據： 《用戶用電設備裝置規則》第 101-17 條 匯流排與導線之支撐及配置，依下列規定辦理： 一、匯流排及導線裝設於配電盤或配電箱： (一) 匯流排與導線之裝置，應使其不受外力損傷，並應予牢固於適當之位置。 (二) 接戶配電盤內應配置中隔板，使未絕緣、未接地之接戶匯流排或接戶端子不致暴露，避免人員不經意碰觸。 《職業安全衛生設施規則》第 241 條 雇主對於電氣機具之帶電部分(電熱器之發熱體部分，電焊機之電極部分等，依其使用目的必須露出之帶電部分除外)，如勞工於作業中或通行時，有因接觸(含經由導體而</p>		設施管理組	47

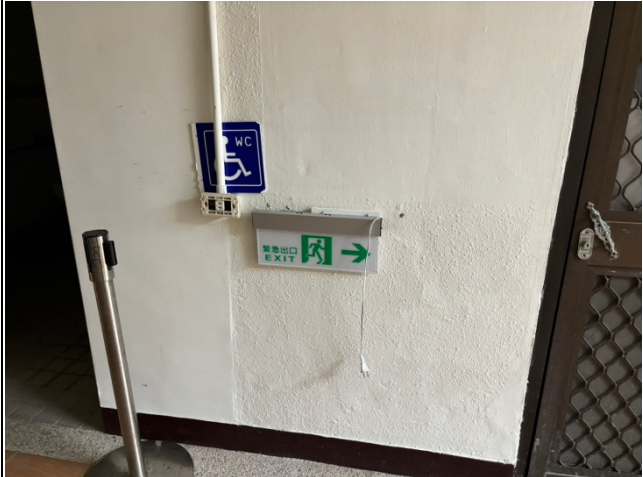
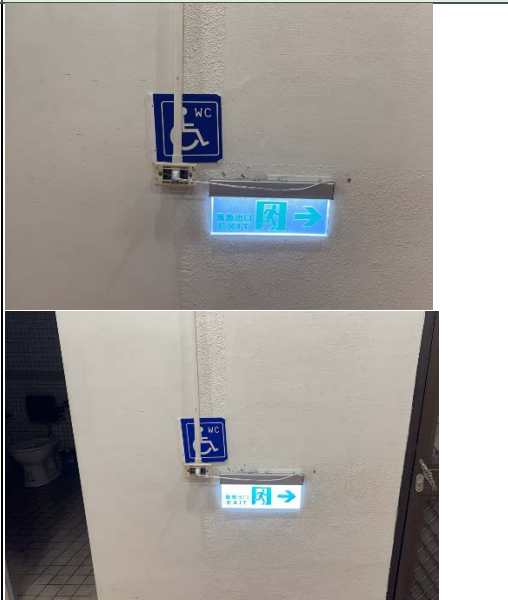
設施管理組	48-1 48-2

<p>(1)地點：運動賽會中心</p> <p>(2)法令依據： 《職業安全衛生設施規則》第 34 條 雇主對不經常使用之緊急避難用出口、通道或避難器具，應標示其目的，且維持隨時能應用之狀態。</p> <p>(3)發現說明： 逃生指示燈故障插座未插。</p> <p>(4)改善建議： 確認逃生指示燈是否可正常運作。</p> <p>改善情形：已改善完成。</p>
